成都邓双环保发电厂项目

水土保持设施验收报告

建设单位：海诺尔环保产业股份有限公司

编制单位：四川众旺节能环保科技有限公司

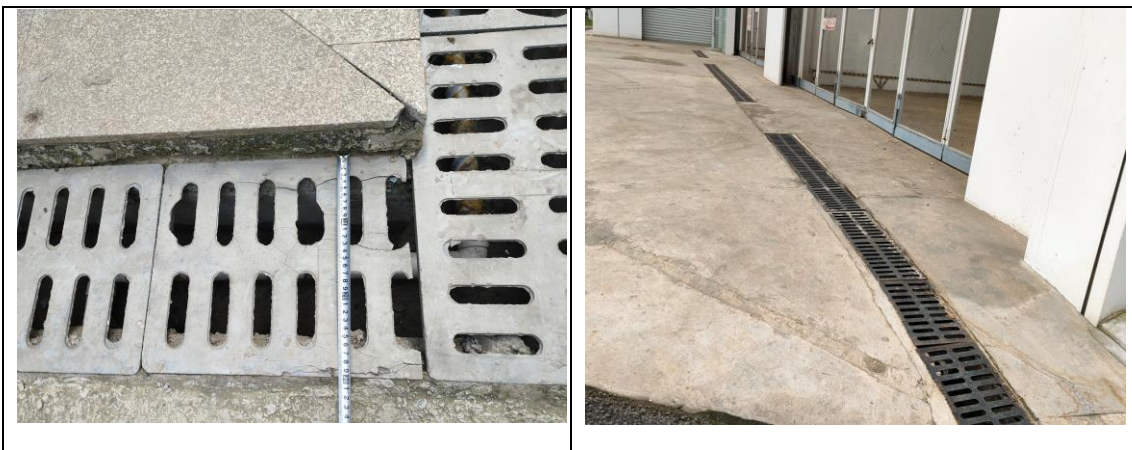
验收组经过对成都邓双环保发电厂项目竣工资料检查和现场抽查分析，对本项目水土保持工程措施质量评价如下：排水工程砌体抹面平整、压光、直顺，无裂缝、空鼓等现象，砌体砂浆配合比准确，砌缝内砂浆均匀饱满、勾缝密实，浆砌石质量和规格符合设计要求；工程整地严格按照表土堆放、土地平整、表土返填、覆盖造地的顺序进行，覆土平均厚度达到设计要求，工程扰动土地得以改善，土地生产力得以恢复，确保了植物生长。

图 4-1 2022 年 6 月对排水进行现场检查，外观：线性流畅；效果：排水顺畅，满足排水要求；保存完好。

验收组认为：成都邓双环保发电厂项目水土保持工程措施外观质量及内部质量均达到设计和规范要求，无明显外观缺陷，质量合格。

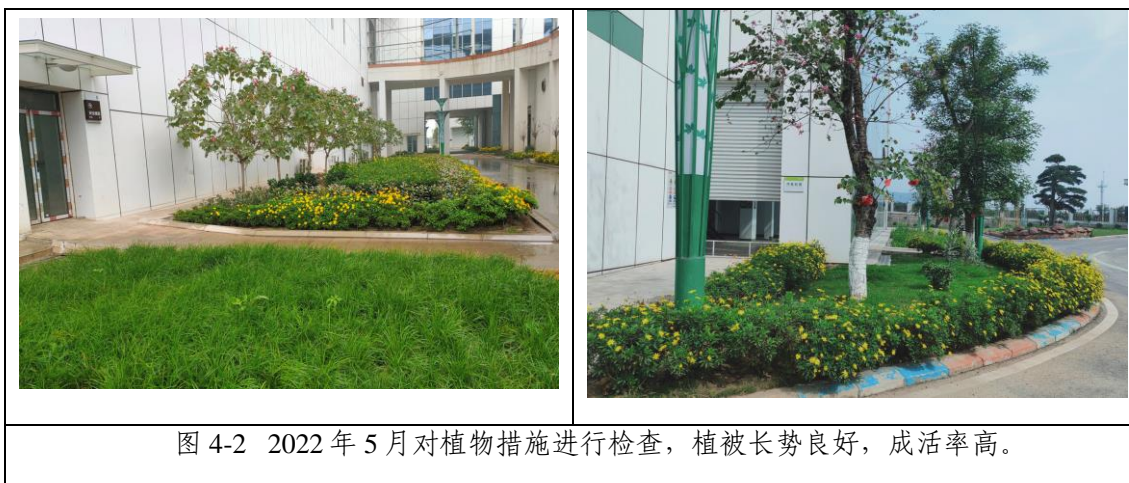
植物措施包括种植乔木、种植灌木花卉、以及种草，植物种类选择要求适宜当地自然条件，并兼顾水土保持和环境美化功能。其中乔木包括元宝枫、香樟、广玉兰等；灌木包括紫薇、紫荆、金边黄杨等；植草包括人工栽植马尼拉草和结缕草等。现场调查发现，植被生长普遍良好，表现出了对环境很强的适

图 4-2 2022 年 5 月对植物措施进行检查，植被长势良好，成活率高。

验收组认为：成都邓双环保发电厂项目水土保持植物措施外观质量及内部质量均达到设计和规范要求，无明显外观缺陷，质量合格。
